Anticimex Överlåtelsebesiktning av småhus - nivå 1

Fastighetsbeteckning: Kobben 6	
Fastighetsägare:	
Fastighetsadress: Slånvägen 1	
Postnummer: 352 74	Ort: Växjö

Besiktningdatum: 2024-10-21	Protokollnummer: 68610897
Temperatur: 13 °C	Väderlek: Halvklart
Tekniker: Ossian Möller	
E-post: ossian.moller@anticimex.se	
Kontor: Växjö	
Närvarande: Fastighetsägare Ossian Möller, Anticimex

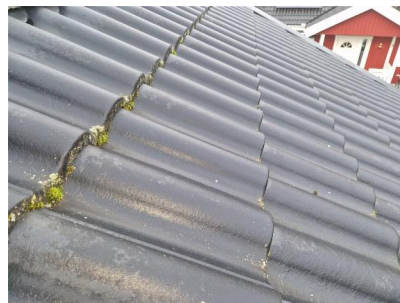
- Mindre mossa finns på taket.
Det rekommenderas att ta bort mosspåväxten.

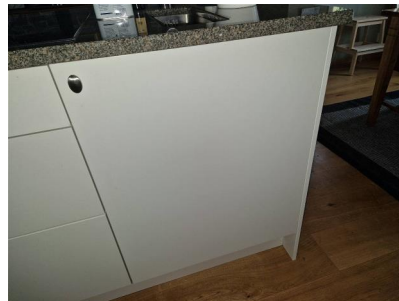
Fuktskydd saknas i det lilla diskbänkskåpet.

Utän fuktskydd är det svårt att upptäcka läckage från rörledningar. Vatten kan då tränga in i omkringliggande konstruktioner och orsaka fuktskador.

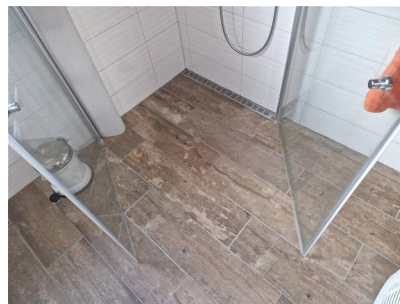
Golvlutningen är platt på flertalet ställen.
Missfärgningar finns på klinkerplattor och i fogar.
Enstaka klinkerplatta har bom-ljud i duschzon.

Golvlutningen medför att ytterligare missfärgningar kan uppkomma på klinkerplattor och fogar.

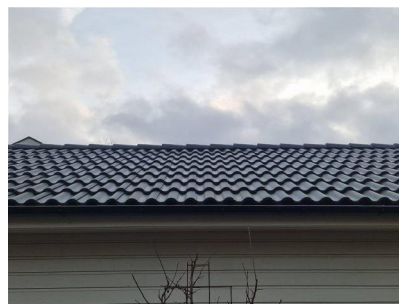
Mindre mossa finns på taket.

Det rekommenderas att ta bort mosspåväxt från taket.
