## Utlåtande över ÖVERLÅTELSEBESIKTNING

Växjö Dälden 9  
Alegatan 13, 352 40 Växjö

## ÖVERLÅTELSEBESIKTNING FÖR SÄLJARE

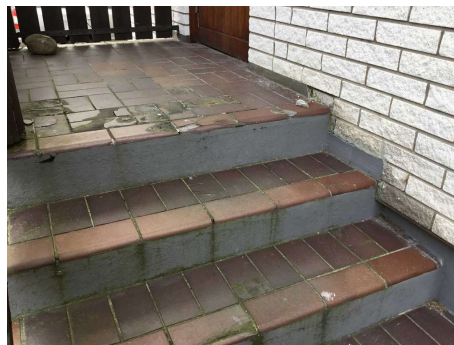
Frostskador förekommer vid entrétrappor. Även enstaka tegelsten i närliggande fasad har frusit sönder.

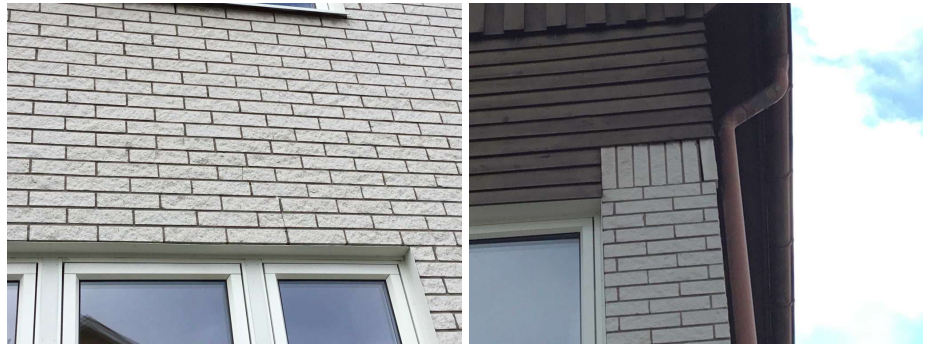
Sprickor förekommer i tegelfasad. Detta är vanligt förekommande vid liknande fasader.

Vid husknutarna finns enstaka tegelstenar som bedöms sitta löst. Dessa bör säkerställas så att de inte släpper och trillar ner.

Träfasad på södra gaveln har renoveringsbehov, sprickor och rötskador förekommer.

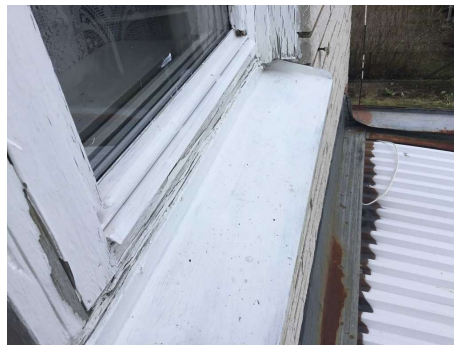
Fönster och balkongdörr åt söder har fuktpåverkat trä.  
Renovering-/bytesbehov föreligger.

Lokala färgsläpp noterades vid ytterdörrar.

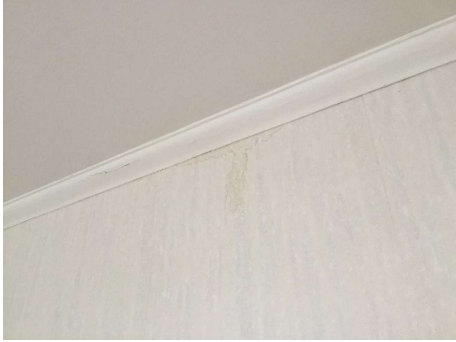
Vardagsrum:	<p>Uttorkade fuktfläckar förekommer på vägg. Se säljares upplysningar. Inga avvikande fuktindikeringar noterades vid besiktningen.</p>
