Utlåtande över ÖVERLÅTELSEBESIKTNING

Växjö Sjötorpet 30
Skördevägen 130, 35253 Växjö

ÖVERLÅTELSEBESIKTNING FÖR SÄLJARE

Omfattning: Okulär besiktning av huvudbyggnad. Vidbyggt förråd har inte ingått i uppdraget.
Besiktningsdag: 2025-02-17 kl 13:30
Närvarande: Johan Pull Björmsjö

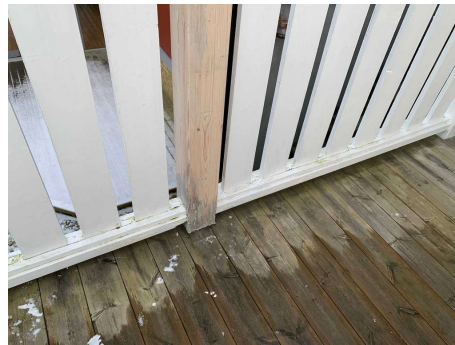
Takpapp under balkongens trallgolv går inte kontrollera fullt ut.

Balkongräcket har rötskador.

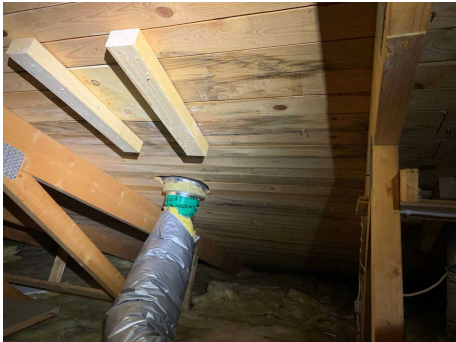
Entréplan:	
Hall:	--
Wc:	--
Wc/dusch:	Våtrummet har äldre yt-/tätskikt och gjutjärnsbrunn. Se Riskanalys 2.
Vardagsrum:	--
Sovrum:	--
Kök:	Diskbänkskåpet saknar tät botten. Diskmaskinens avloppslang är inte fast förankrad i skåp.
Tvättstuga:	Våtrummet har äldre yt-/tätskikt och gjutjärnsbrunn. Se Riskanalys 2.
Vind:	<p>Lokala fuktgenomslag och missfärgningar finns på vinden. Dessa bedöms kunna härledas till tid innan yttertaket renoverades.</p> <p>Normal fuktkvot (14 %) uppmättes på takets insida. Se bilaga.</p>
